## Ist der Kupferfirst die Lösung aller (Dreck-)Probleme?

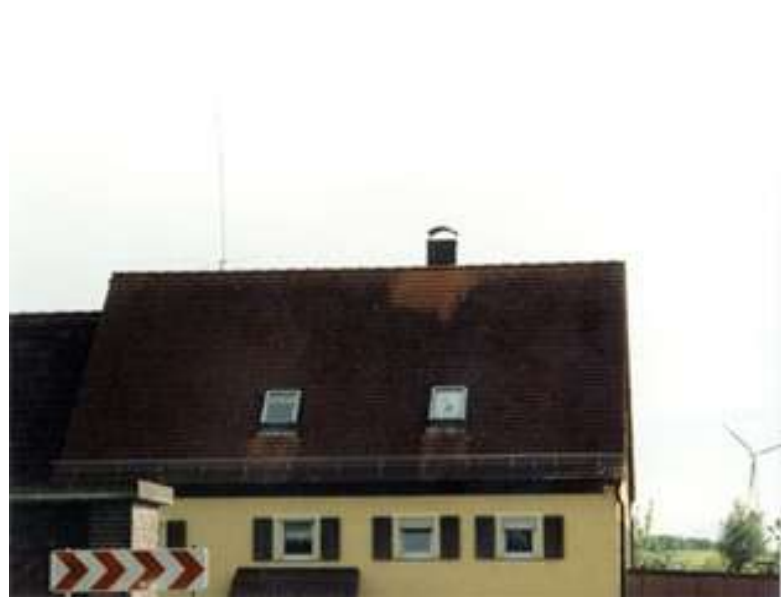
Beobachtungen und Untersuchungen zeigen zudem sehr eindrucksvoll, daß auch andere Metalle eine Verringerung oder Minderung der Moos- und Algen-Bildung hervorrufen. Der Autor hat das nachfolgende Bild von einer Homepage eines Anbieters von Kupferfirstelementen „ausgeliehen“.

Bei der Betrachtung fängt der Autor von oben an. Selbst wenn der Kamin mit Kupfer bekleidet und eingefasst ist, er steht nicht auf der uns zugewandten Seite des Daches. Ein direkter Kontakt mit dem Kupfer und dem dort anfallenden Niederschlagswassers ist also unmöglich. Die Haube entwässert zu den Seiten, kommt also als treibende Kraft ebenfalls nicht in Frage.

Dann die beiden Dachflächenfenster. Zumindest die Schürze der Einfassung der Fenster besteht aus Blei. Erkentlich an der Farbe, dem Grauton. Der restliche Rahmen könnte sowohl aus Aluminium oder sogar Zink bestehen. Auch hier sind deutlich Ablaufspuren mit „reinigender Wirkung“ erkennbar. Die Ursache kann aber wirklich nicht das Kupfer sein.

Bleibt noch anzumerken, daß bei metallischen Werkstoffen allgemein in Verbindung mit z. B. Abgasen, oder regionalen Luftinhaltsstoffen, die sich an den Metallen niederschlagen und dort zu leichten Säuren umwandeln, der gleiche Effekt eintreten kann. Es ist zu vermuten, daß senkrechte Metalloberflächen bei bestimmten Witterungsbedingungen die Feuchtigkeit aus der Luft „anziehen“ und dort abgelagerte Schadstoffe in höherer Konzentration abwaschen, wenn die Wassermoleküle eine Größe erreicht haben, die sie zum Abtropfen bringt.

Strömungstechnische Ursachen, z. b. Verwirbelungen im Bereich von Gauben, oder Abfließgeschwindigkeiten von anfallendem Niederschlagswasser mögen diesen Effekt zusätzlich unterstützen.
